## Tarkastuskertomus

| <b>Kohde</b> | Pekolan koulu<br>Aulangontie 629, 13900 Pekola |

## KOSTEUS- JA SISÄILMATEKNINEN KUNTOTUTKIMUS

**Pekolan koulu**

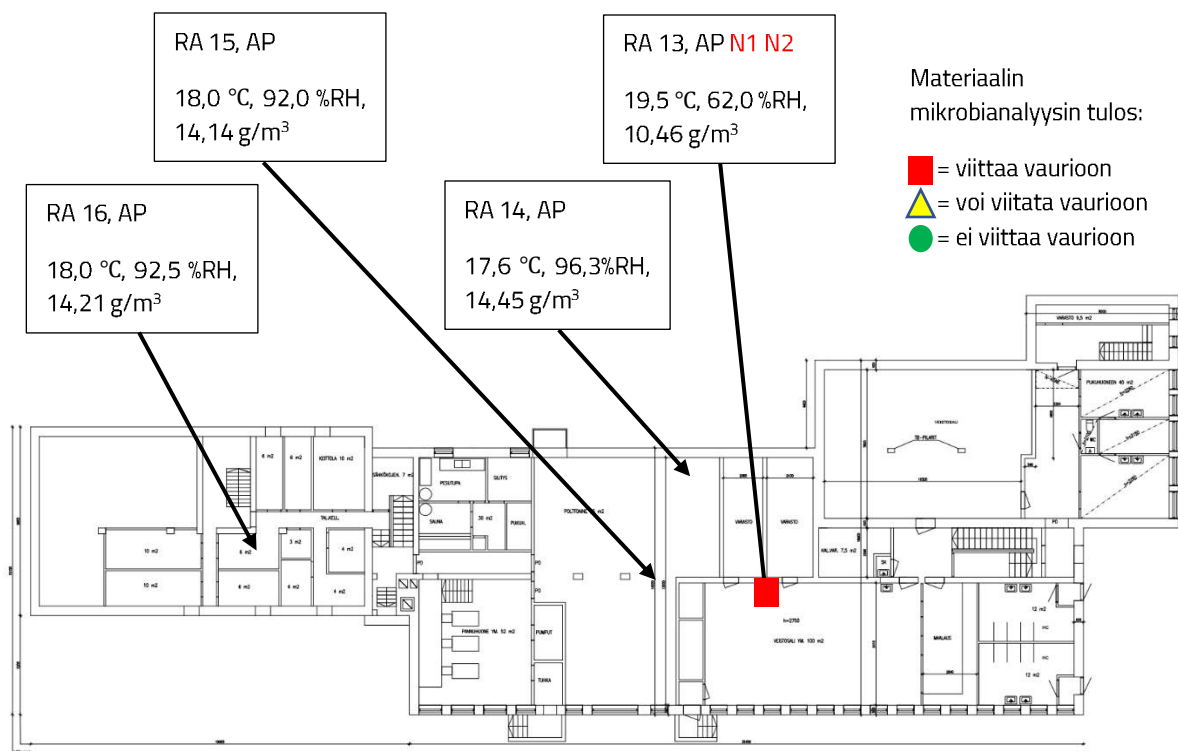
Alapohjarakenteisiin tehtiin rakenneavauksia yksi ja rakenneporauksia kolme kappaletta. Avausten/porausten kautta dokumentoitiin rakenne, mitattiin rakenteiden hetkelliset olosuhteet ja otettiin tarvittaessa materiaalinäytteitä mikrobianalyysiin. Olosuhdemittausten tulokset on esitettyinä kuvassa 12. Rakenneporauksista mitatut hiekkatäytön kosteuspitoisuudet olivat korkeat.

Kuva 12. Alapohjarakenteiden kosteusmittausten ja materiaalinäytteenottojen sijainnit ja tulokset. Kohonneiden pintakosteuksien havainnot on esitettyinä kuvassa punaisella. RA = Rakenneavaus.

Alapohjarakenteiden kosteuskartoituksessa havaittiin kohonneita pintakosteuslukemia monin paikoin kellarikerroksen varastotiloissa. Rakennekosteusmittauksissa betonilaatan alapuolisen täyttöhiekan kosteuspitoisuudet olivat korkeat. Alapohjarakenteen kohonneiden kosteuspitoisuuksien aiheuttaja on maaperästä nouseva kosteus. Kosteus siirtyy täyttöhiekasta alapohjarakenteisiin.

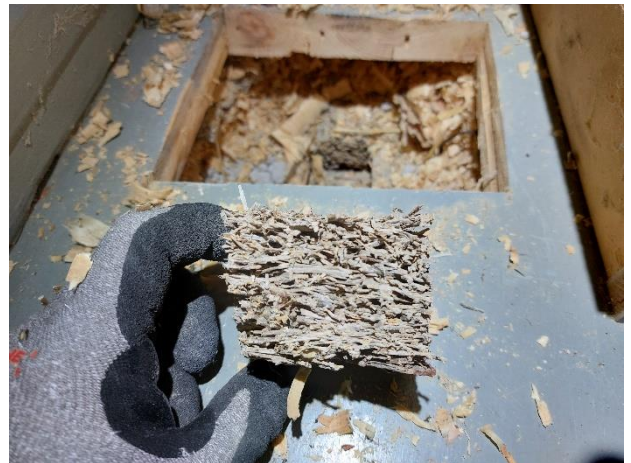
Veistotilan puukoolattuun lattiaan tehdystä rakenneavauksesta otettiin materiaalinäytteitä mikrobianalyysiin. Näytteiden analyysitulokset viittaavat mikrobivaurioon.

Kuva 16. Veistosalin lattian puukuitusementtilevyssä on viite mikrobivauriosta.

Veistosalin puukoolatun lattiarakenteen tutkimuksissa havaittiin mikrobikasvustoa orgaanisissa eristeissä sekä rakennusjätteestä koostuvassa täytössä. Tutkimustulosten perusteella lattiarakenteessa on vähintään paikallisia mikrobivaurioita.

- Veistosalin lattiarakenteen mikrobivaurioituneiden rakenteiden poistaminen ja rakenteen uusiminen

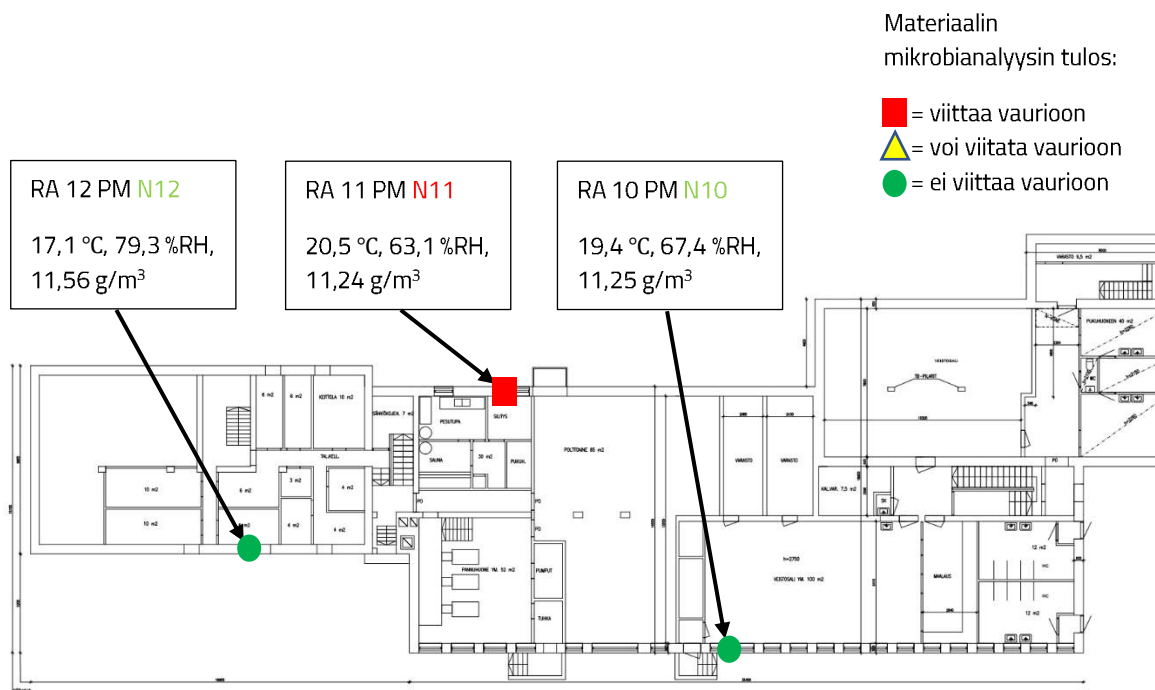
Asumisterveysasetuksen soveltamisohteen mukaisen tulkinnan perusteella yhdestä avauksesta otetun näytteen (RA 11, N11) viljelytulos viittaa mikrobivaurioon.

Kuva 18. Maanvastaisen seinärakenteen kosteusmittausten ja materiaalinäytteenottojen sijainnit ja tulokset. RA=Rakennearvaus/-poraus.

Maanvastaisien seinärakenteiden tutkimuksissa havaittiin paikallisesti kosteutta lämmöneristekerroksessa. Seinärakenteista otettujen materiaalinäytteiden mikrobianalyysin tulokset viittaavat mikrobivaurioon yhden näytteen osalta kolmesta.

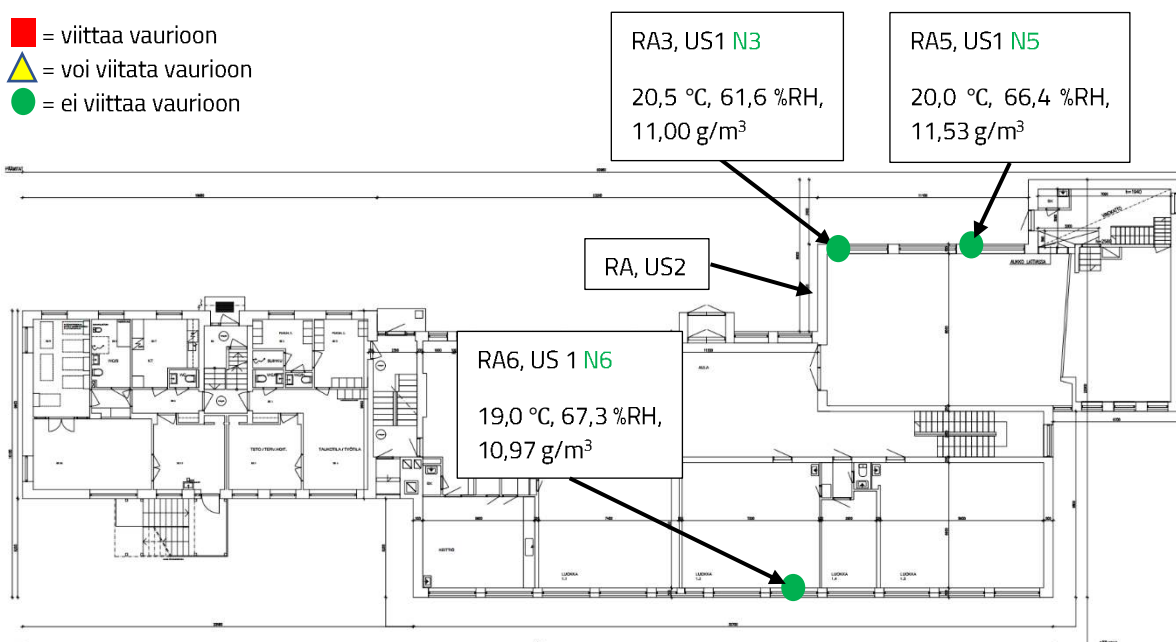
Kuva 20. Ulkoseinärakenteiden kosteusmittausten ja materiaalinäytteenottojen sijainnit ja tulokset 1. kerroksessa. RA=Rakenneavaus/-poraus.

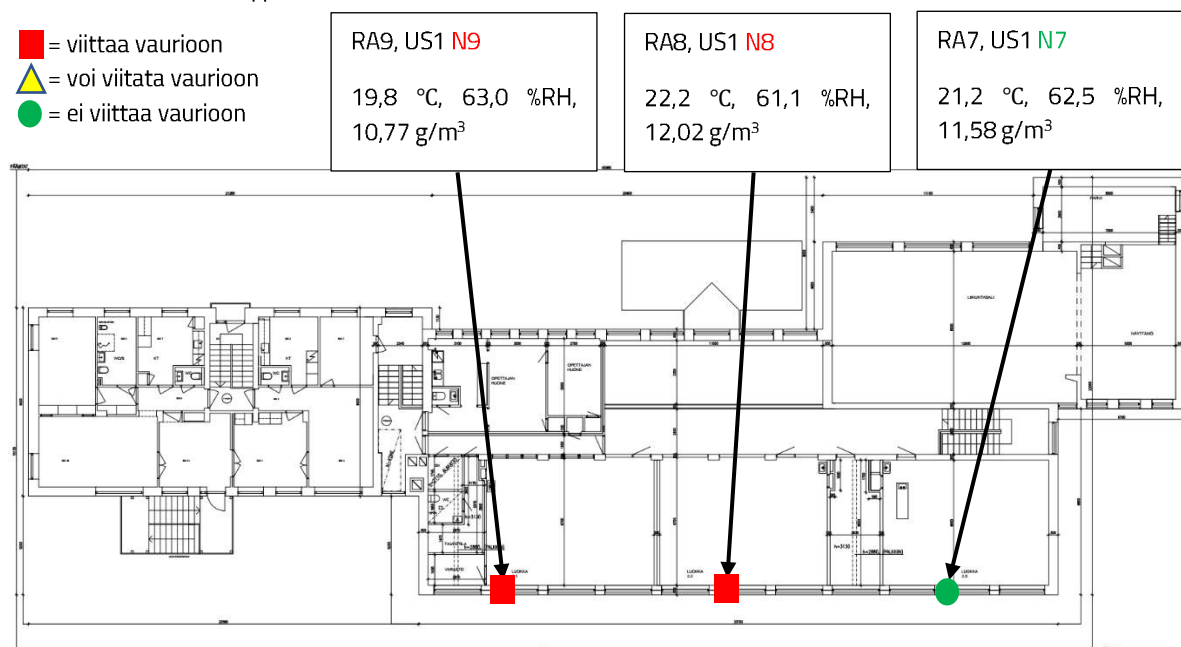
Kuva 21. Ulkoseinärakenteiden kosteusmittausten ja materiaalinäytteenottojen sijainnit ja tulokset 2. kerroksessa. RA=Rakenneavaus/-poraus.

Rakenneavauksista otettujen näytteiden laboratorioanalyysissä todettiin mikrobivaurioituneita materiaaleja kahdessa 2. kerroksen luokkatilojen ulkoseinään tehdyssä rakenneavauksessa. Vaurioitumisen syynä on saattanut olla ilmavuodot tai julkisivun tiiveyspuutteet. Tutkimusaikaan poikkeavaa kosteutta ei havaittu, mutta kosteusolosuhteet voivat vaihdella vuodenajan mukaan.

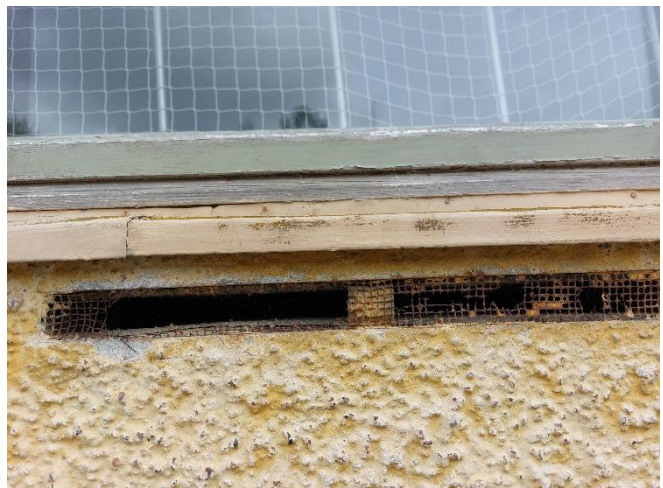
Kuva 27. Liikuntasalin vanha korvausilmaventtiili.

Ulkoseinärakenteiden aistinvaraisessa tarkastelussa havaittiin tiiveyspuutteita julkisivun ikkunoiden vesipellitusten liitoksissa. Tiiveyspuutteet ovat saattaneet aiheuttaa paikallisia vaurioita ulkoseinien lämmöneristeeseen. Liikuntasalin ulkoseinässä ikkunoiden alla on vanhat korvausilmaventtiilit. Korvausilmaventtiilit olivat tarkastushetkellä erittäin likaiset. Venttiilien kautta saattaa kulkeutua epäpuhtauksia sisäilmaan.

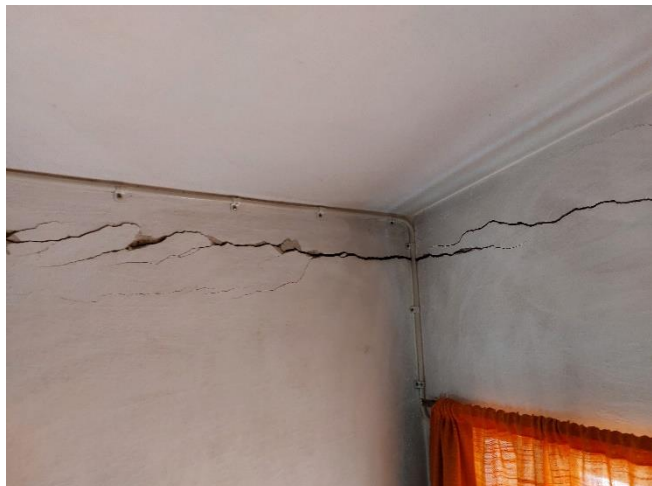
Kuva 28. Liikuntasalin ulkoseinän yläosassa vaakasuuntainen halkeama.

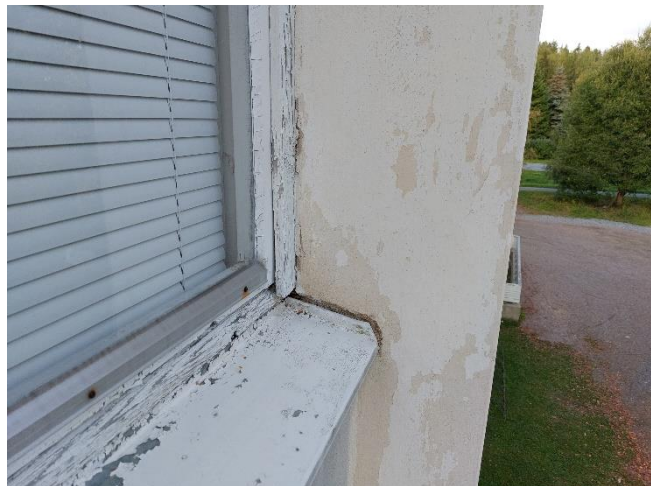
Kuva 29. Ikkunoiden vesipellitusten reunanostoja ei ole tiivistetty ulkoseinää vasten.

- Havaittujen mikrobivaurioiden poistaminen.
- Ulkoseinärakenteen tiiviyden parantaminen tiivistyskorjauksilla.
- Julkisivun epätiiviyden tiivistäminen (ikkunapellitykset).

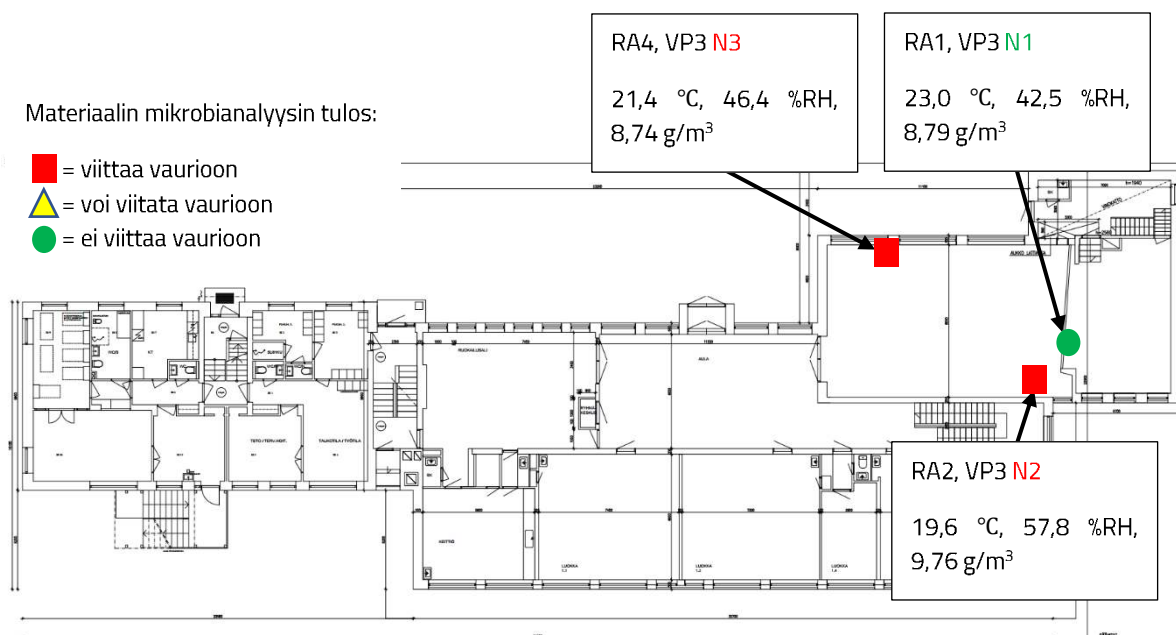
Liikuntasalin lattiarakenteita (VP3) tutkittiin rakenneavauksin. Rakenneavauksia tehtiin kolme kappaletta. Avauksista dokumentoitiin rakenne, mitattiin eristetilan hetkelliset olosuhteet ja otettiin materiaalinäytteitä mikrobianalyysiin. Olosuhdemittausten ja materiaalinäytteiden mikrobianalyysin tulokset on esitetty kuvassa 32, laboratorion analyysivastaus on raportin liitteenä.

Kuva 32. Välipohjarakenteiden kosteusmittausten ja materiaalinäytteenottojen sijainnit ja tulokset 1. kerroksessa. RA=Rakenneavaus/-poraus.

Liikuntasalin lattiarakenteen tutkimuksissa havaittiin mikrobivaurioita lankkulattian alapuolisessa purutäytössä. Täytöstä havaittiin selkeä ilmayhteys sisäilmaan. Liikuntasalin lattiarakenteessa havaitut mikrobivauriot on suositeltavaa poistaa ja lattiarakenne uusida.

- Veistosalissa havaitun kosteusvaurion syyn selvittäminen ja korjaus
- Liikuntasalin lattiarakenteen mikrobivaurioituneiden rakenteiden poistaminen ja rakenteen uusiminen
- Välipohjarakenteiden tiiveyden varmistaminen tiivistyskorjauksin

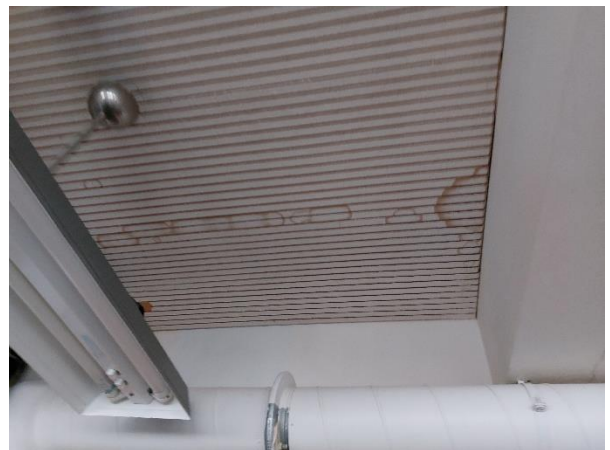
Kuva 36. Kosteusjälkiä veistosalin katon akustiikkalevyissä.

Välipohjarakenteiden aistinvaraisessa tarkastelussa havaittiin vanhoja kosteusjälkiä paikoin tilojen kattoon kiinnitetyissä akustiikkalevyissä. Veistosalissa havaittiin aktiivinen kosteusvaurio vesipisteen yläpuolella, joka on todennäköisesti aiheutunut yläpuolisen wc-tilan viemärivuodosta.

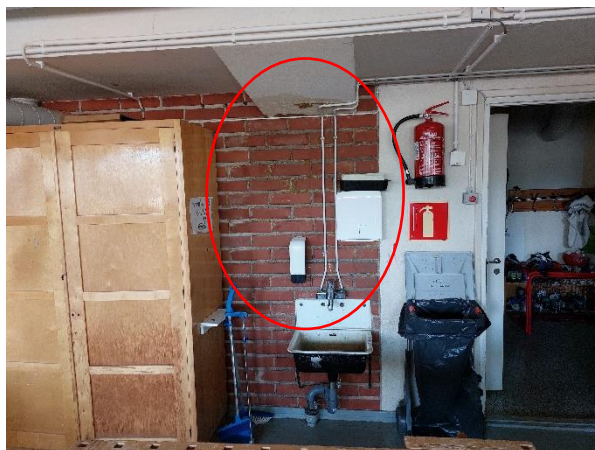
Kuva 37. Veistosalin katossa ja väliseinässä havaittiin kosteus- ja mikrobivaurio.

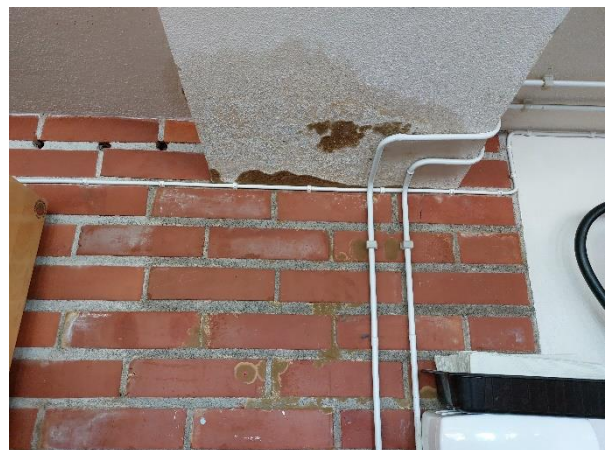
Kuva 38. Vauriot ovat arviolta aiheutuneet yläpuolisen wc-tilan viemäriveruodosta.

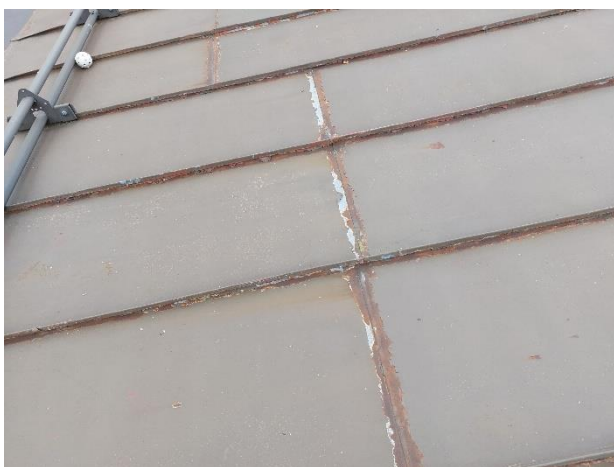
Rakennuksen vesikatteen alla ei ole kaikilla osin aluskatetta. Katteen pinnoitteessa on havaittavissa ruostevaurioita saumoissa. Katteessa havaittiin paikkakorjauksia, jotka ovat revenneet auki. Luokkien yläpuolella sijaitsevan viemärin tuuletusputken ja tyvikartion liitoksessa havaittiin vuoto. Katolla on sisäänkäyntiaulan yläpuolella vanhoja kateen läpi kiinnitettyjä lumiesteitä, jotka vuotavat kiinnityspisteistään.

Kuva 44. Katteen saumoissa ruostevaurioita.

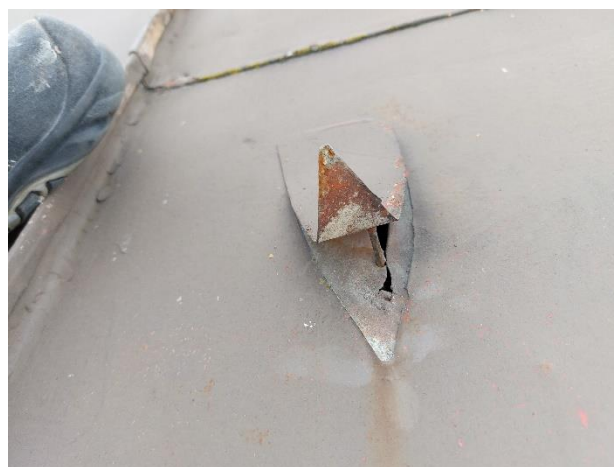
Kuva 45. Katteessa oleva paikka revennyt auki.

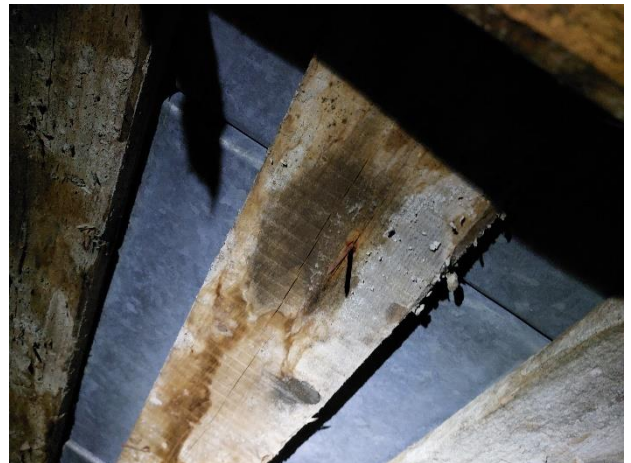
Rakennuksen yläpohjassa on ilmatila. Tilan tuuletus tapahtuu ala- ja päätyräystäiden kautta. Yläpohjan puurakenteissa havaittiin paikoin kosteusjälkiä. Pistokoemaisesti toteutetuissa kosteusmittauksissa yläpohjan puurakenteiden kosteuspuhtaus olivat tavanomaisissa lukemissa. Yläpohjan ilmatilan olosuhteet (kosteus ja lämpötila) mukailivat ulkoilman lukemia tarkastushetkellä.

Kuva 49. Vesikaton ruodelaudoissa kosteusjälkiä.

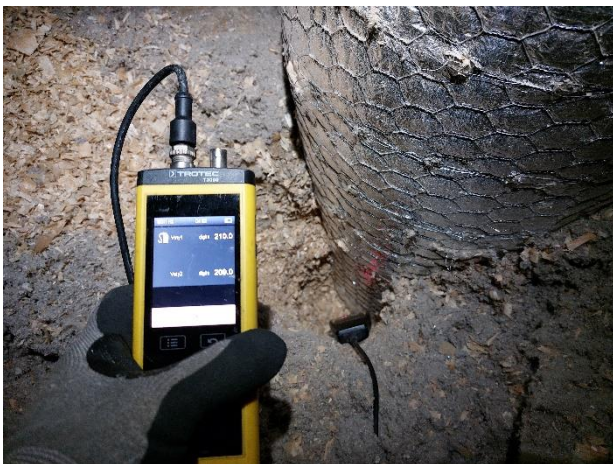
Yläpohjan ilmatiiveyttä tutkittiin merkkiainekokein. Merkkiainekoe tehtiin liikuntasalin yläpohjaan. Merkkiainekokeissa havaittiin ilmavuotoja ilmanvaihtokanavien läpivienneistä.

Kuva 50. Yläpohjarakenne ei ole ilmatiivis: ilmavuotoja havaittiin liikuntasalin ilmanvaihtokanavien ympärillä.
