## Tarkastuskertomus

| <b>Kohde</b> | Pekolan koulu<br>Aulangontie 629, 13900 Pekola |

## KOSTEUS- JA SISÄILMATEKNINEN KUNTOTUTKIMUS

**Pekolan koulu**

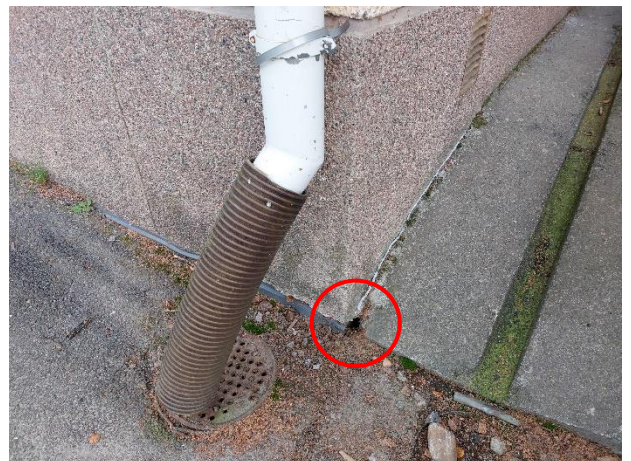
Kuva 9. Asfaltoidulla etupihalla rakennuksen vierusta ei ole riittävän tiivis.

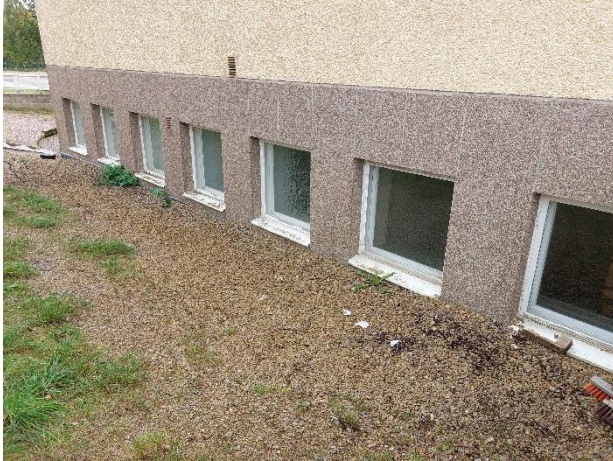
Kuva 10. Kellarikerroksen ikkunat ovat paikoin maan pinnan tasolla. Tämä mahdollistaa sulamisvesien valumisen rakenteisiin.

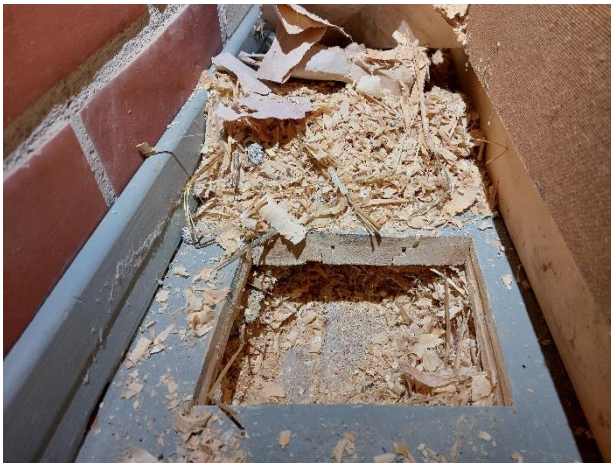
Kuva 15. Veistosalin lattiassa on rakennusjätteestä koostuva täyttökerros, jossa on arviolta paikoin mikrobikasvustoa.

Veistosalin puukoolatun lattiarakenteen tutkimuksissa havaittiin mikrobikasvustoa orgaanisissa eristeissä sekä rakennusjätteestä koostuvassa täytössä. Tutkimustulosten perusteella lattiarakenteessa on vähintään paikallisia mikrobivaurioita.

- Veistosalin lattiarakenteen mikrobivaurioituneiden rakenteiden poistaminen ja rakenteen uusiminen

- Veistosalin lattiarakenteen mikrobivaurioiden poistaminen ja lattiarakenteen uusiminen.

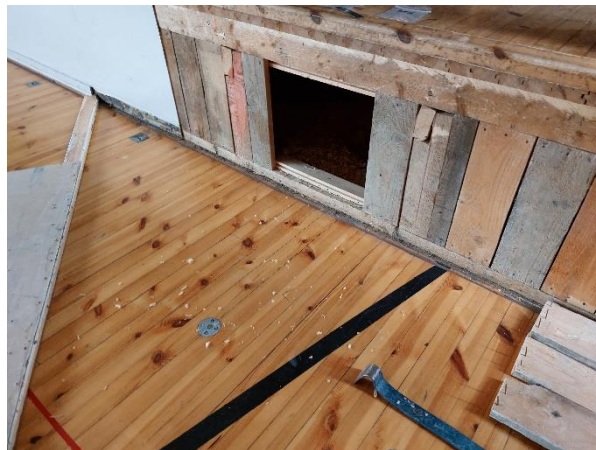
Kuva 40. Liikuntasalin näyttämön alapuolisia rakenteita tutkittiin rakenneavauksin.

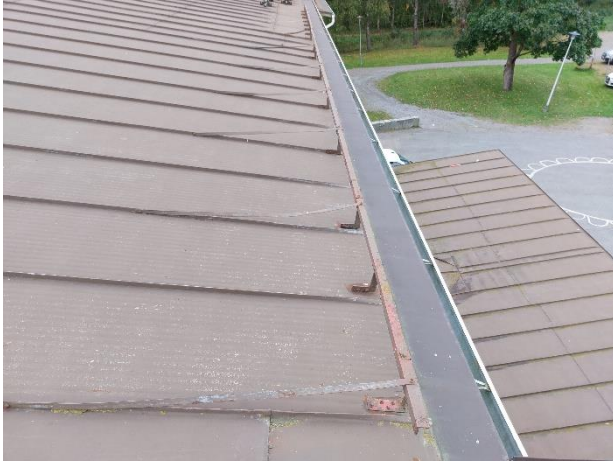
Kuva 46. Vanha katteen läpi kiinnitetty lumieste pääsisäänkäyntiaulan yläpuolella.

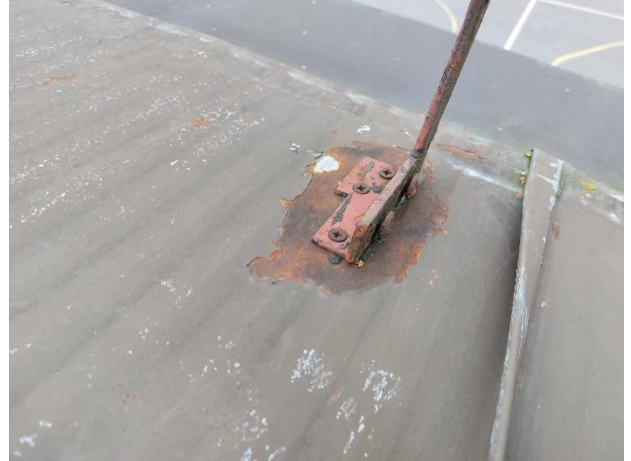
Kuva 47. Vanhan lumiesteen jalkojen kiinnityspisteet vuotavat.

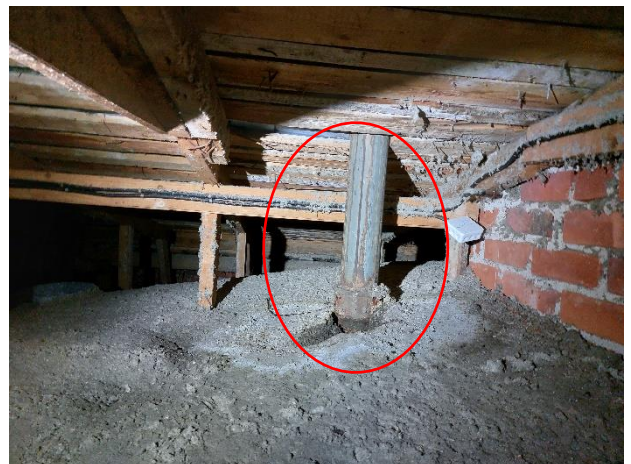
Kuva 51. Aktiivinen vuoto luokkatilojen yläpuolella olevassa viemärin tuuletusputkessa.
