## Tarkastuskertomus

| <b>Kohde</b> | Pekolan koulu<br>Aulangontie 629, 13900 Pekola |

## KOSTEUS- JA SISÄILMATEKNINEN KUNTOTUTKIMUS

**Pekolan koulu**

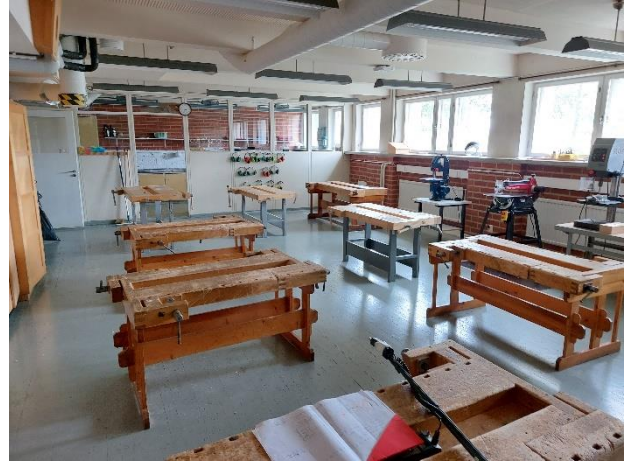
Kuva 14. Kellarikerroksen veistosalissa on puukoolattu lankkulattia.

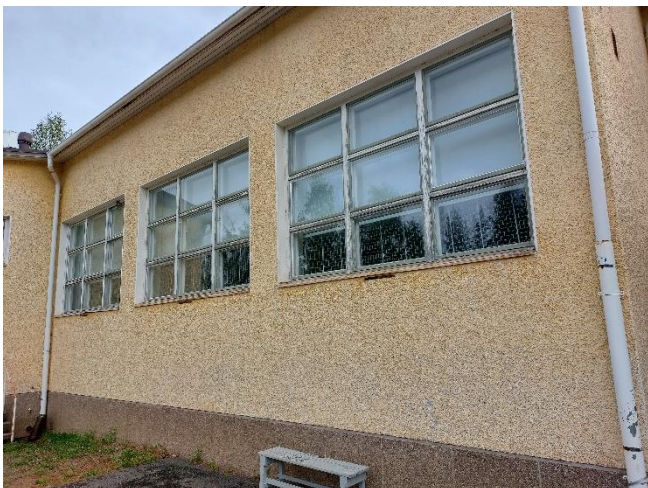
Kuva 26. Liikuntasalin ulkoseinää.

Ulkoseinärakenteiden aistinvaraisessa tarkastelussa havaittiin tiiveyspuutteita julkisivun ikkunoiden vesipellitusten liitoksissa. Tiiveyspuutteet ovat saattaneet aiheuttaa paikallisia vaurioita ulkoseinien lämmöneristeeseen. Liikuntasalin ulkoseinässä ikkunoiden alla on vanhat korvausilmaventtiilit. Korvausilmaventtiilit olivat tarkastushetkellä erittäin likaiset. Venttiilien kautta saattaa kulkeutua epäpuhtauksia sisäilmaan.

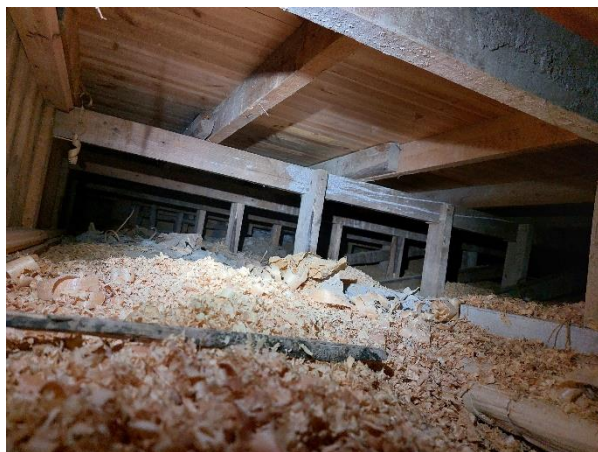
Kuva 41. Näyttämön alla on ilmatila ja purutäyttö.

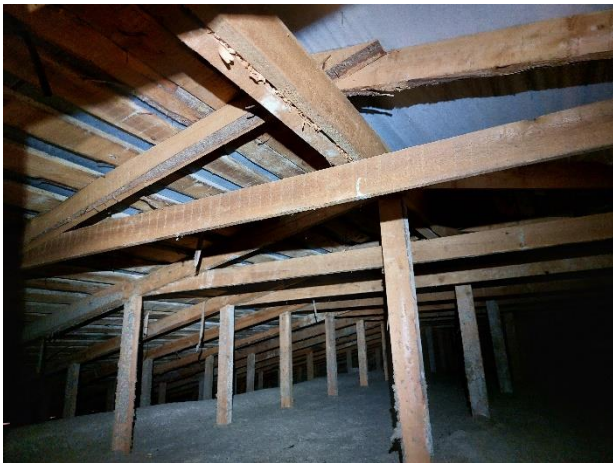
Rakennuksen yläpohjassa on ilmatila. Tilan tuuletus tapahtuu ala- ja päätyräystäiden kautta. Yläpohjan puurakenteissa havaittiin paikoin kosteusjälkiä. Pistokoemaisesti toteutetuissa kosteusmittauksissa yläpohjan puurakenteiden kosteuspuhtaus olivat tavanomaisissa lukemissa. Yläpohjan ilmatilan olosuhteet (kosteus ja lämpötila) mukailivat ulkoilman lukemia tarkastushetkellä.

Kuva 48. Yleiskuvaa yläpohjasta.
